P/NAME. CYLINDER LINER

MARINE GIKEN SERVICE CO., LTD

April 11, 2020

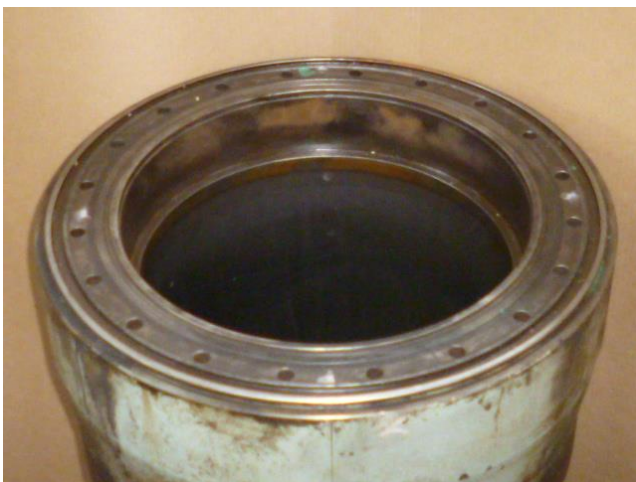
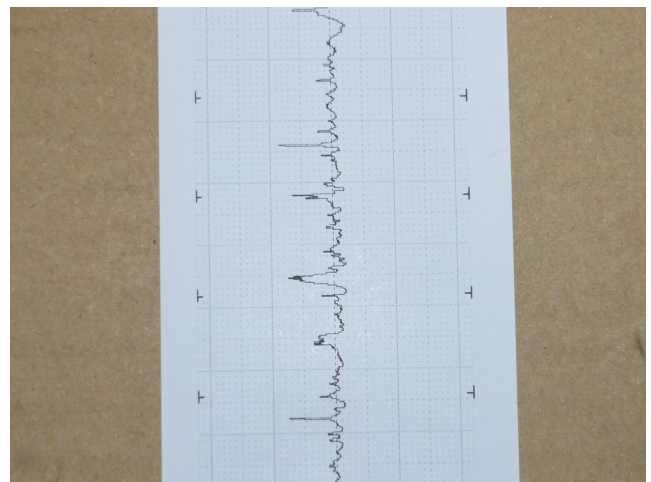
Existing condition: Lacquering was formed on piston ring moving surfaces and not enough oil sump grooves and occurred hard touching part on axial direction.

修正前 リング摺動面、油溜りが無くなり、縦方向に局所的な当り発生。

Ra: 0.46 μm RzJIS: 2.30 μm Standard: RzJIS 3~7 μm

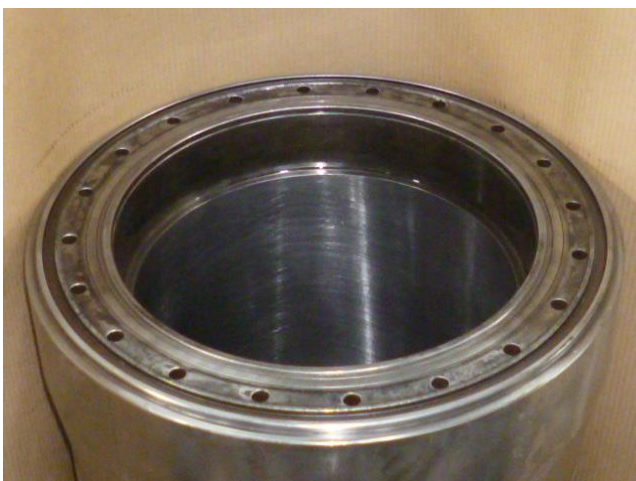
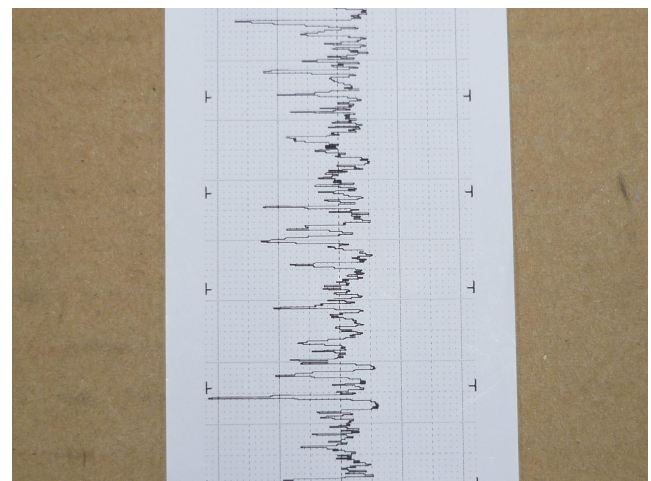
After honed liner.

プラトーホーニング完成後

Ra: 1.48 μm RzJIS: 6.51 μm

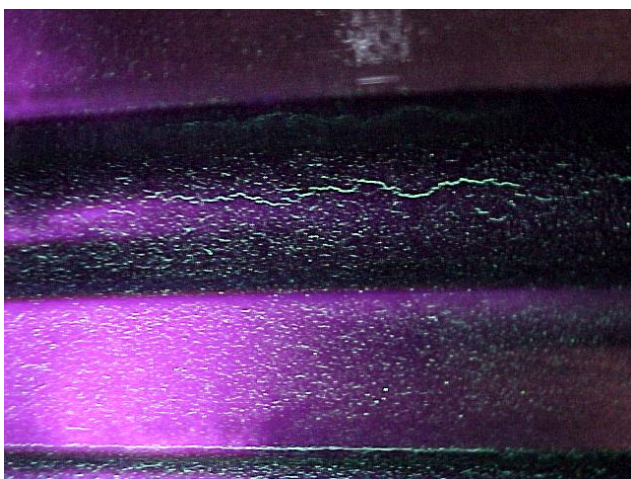
Example of crack: The crack occurred at under of the liner mounting surface.
ライナー罅下クラック発生見本

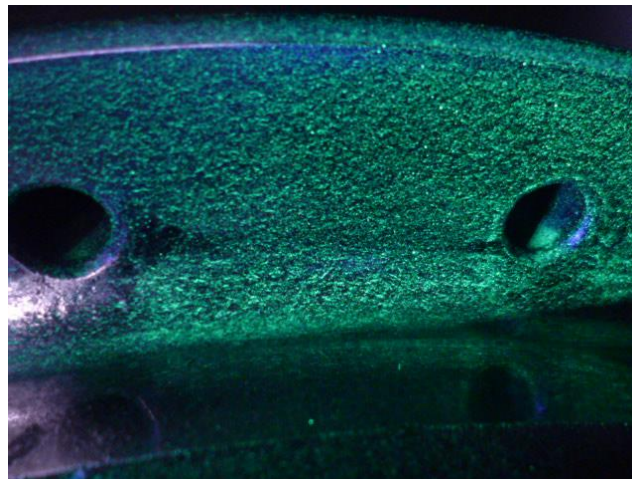
Inspected 1 pc not found crack.
検査対象 1 本 欠陥磁粉模様無し
NO.◎M187C

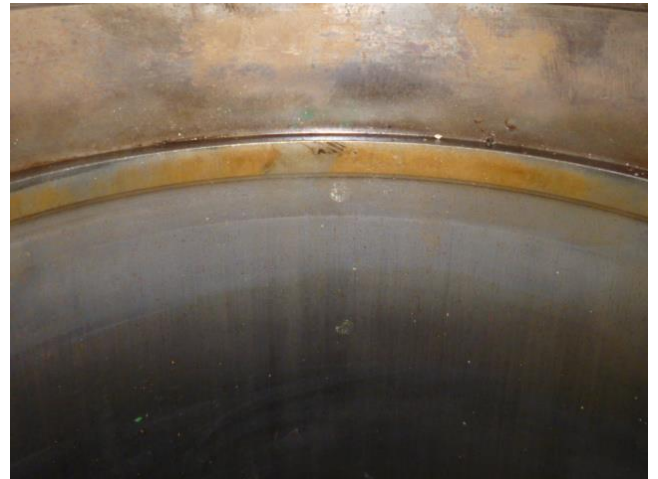
Poor Conditions specially no uniform touching with Liner and piston ring. 内面当たり不良

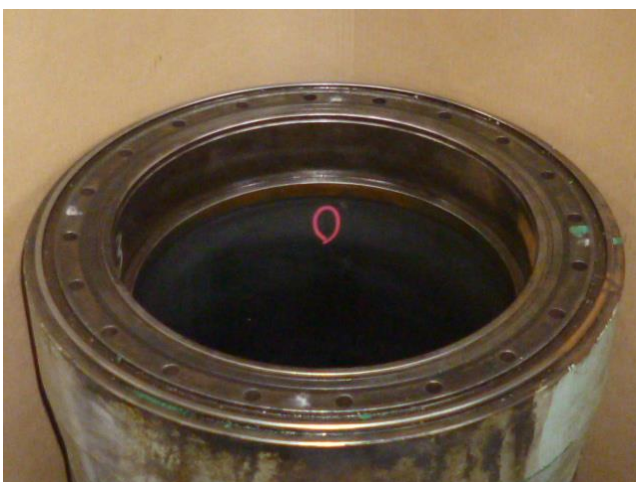
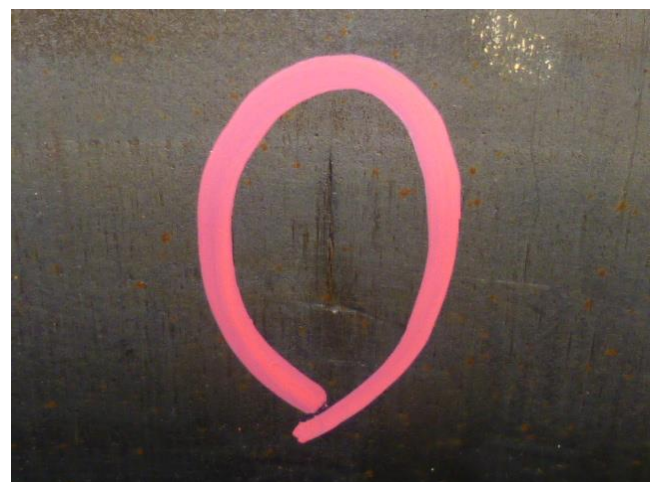
Blow by. 吹き抜け傷

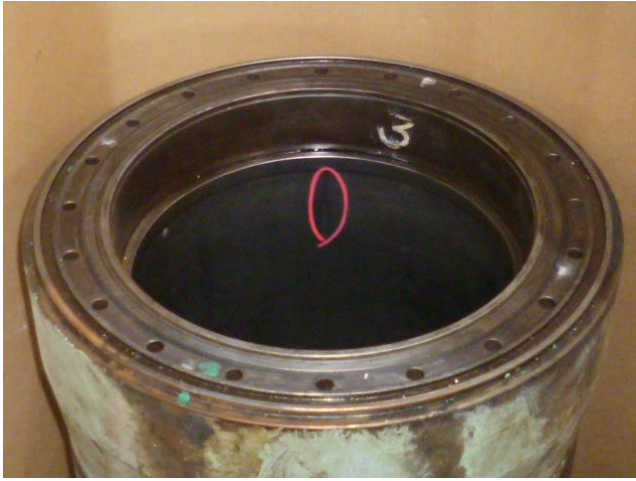
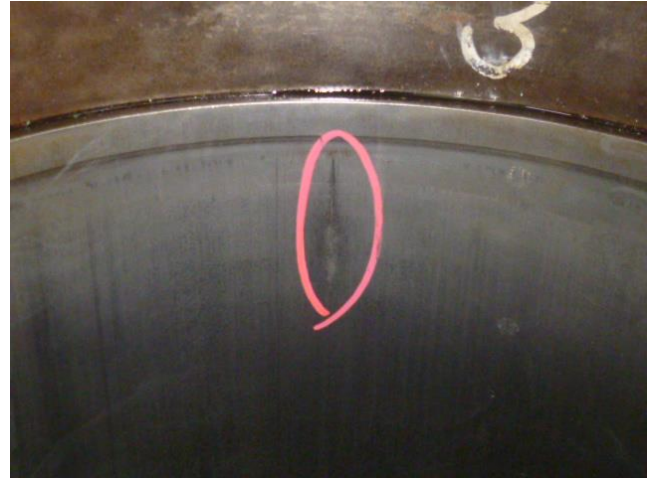
Blow by. 吹き抜け傷
