WORK.NO. 20-1543

P/NAME. クランク軸 Crankshaft

MARINE GIKEN SERVICE CO., LTD

NOVEMBER 11-19

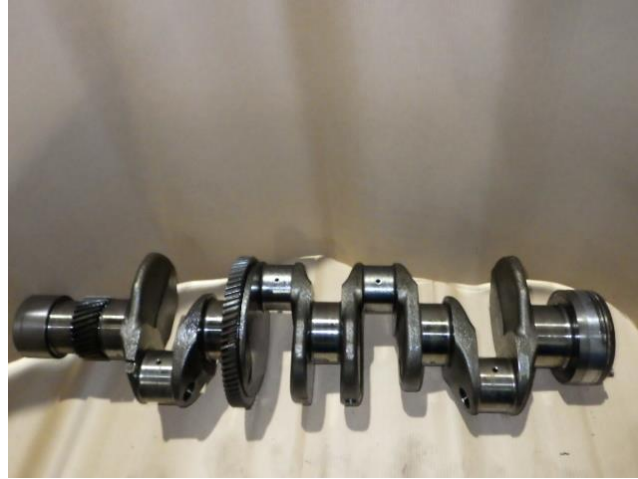
受入 Arrival of goods condition.

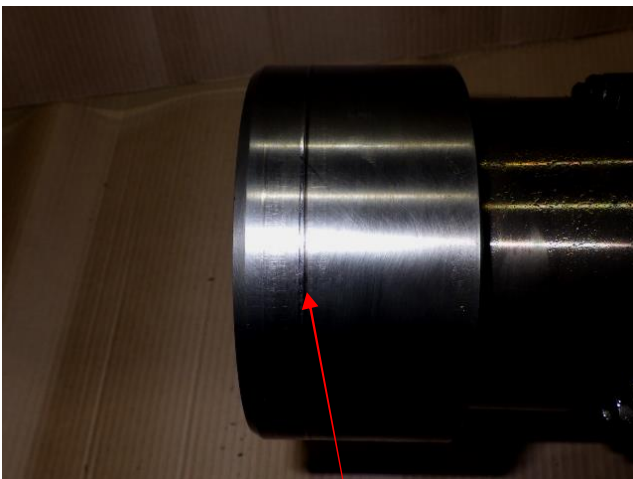
ギヤ側 オイルシール当たり面摩耗 $\phi 110$ Gear side oil seal contact surface wear $\phi 110$

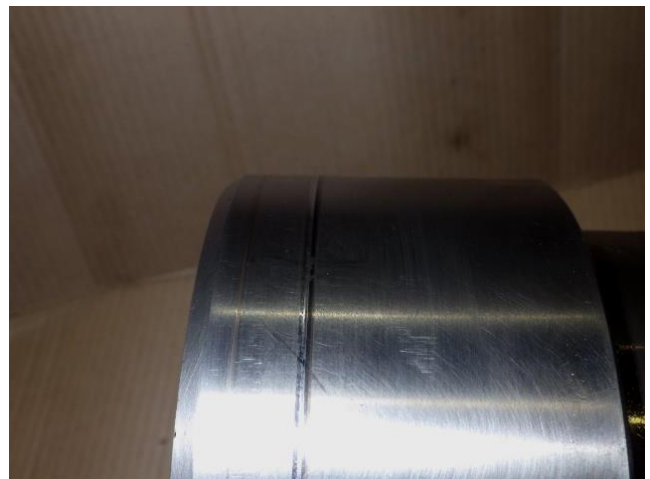
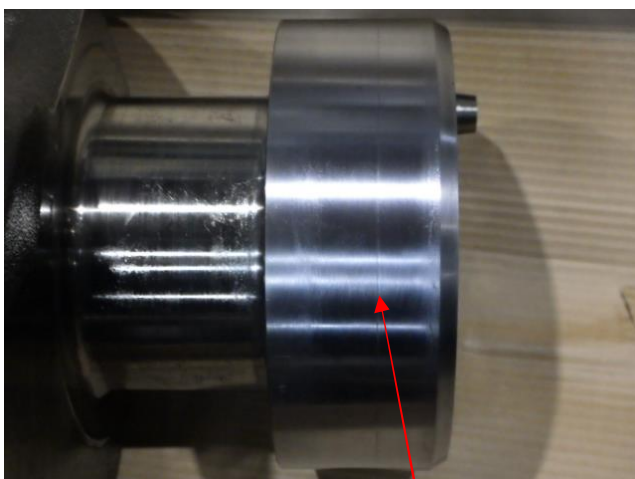
フライホイール側 オイルシール当たり面摩耗 $\phi 150$ Flywheel side oil seal contact surface wear $\phi 150$
