P/NAME. CYLINDER LINER

June 07, 2021

Surface Roughness Condition. (表面粗さ)

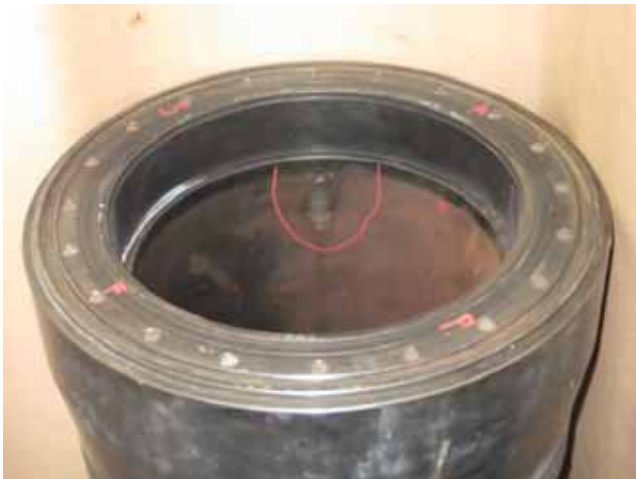
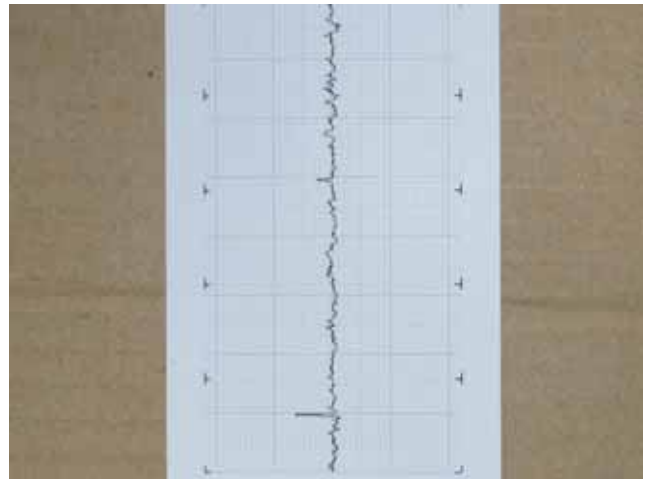
Existing condition: Lacquering was formed on piston ring moving surfaces and not enough oil sump grooves and occurred hard touching part on axial direction.
修正前 リング摺動面、油溜りが無くなり、縦方向に局部的な当り発生。

Ra : 0.20 μ m

RzJIS : 1.05 μ m

Standard : RzJIS 3 ~ 7 μ m

Oil reservoir. 油溜まり	Piston ring sliding surface. ピストンリング摺動面
------------------------	--

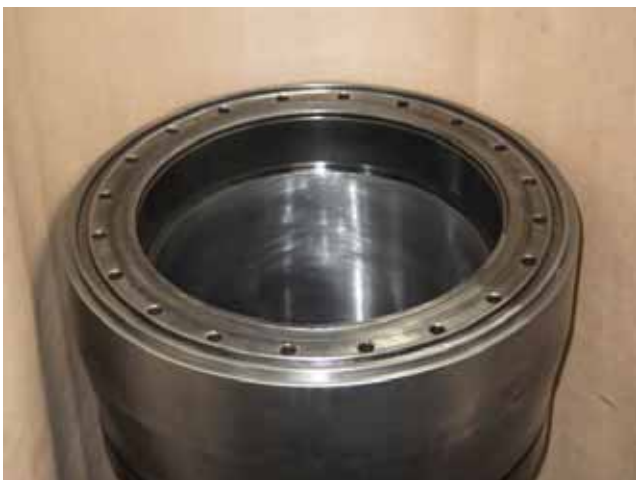
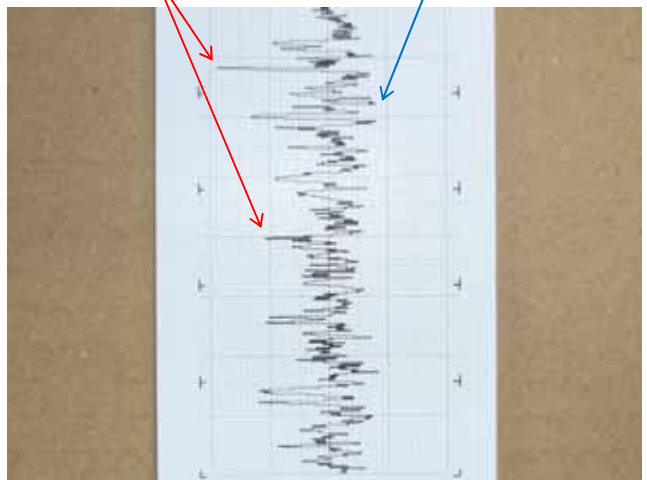
After honed liner.
ホーニング完成後

Ra : 1.55 μ m

RzJIS : 6.94 μ m

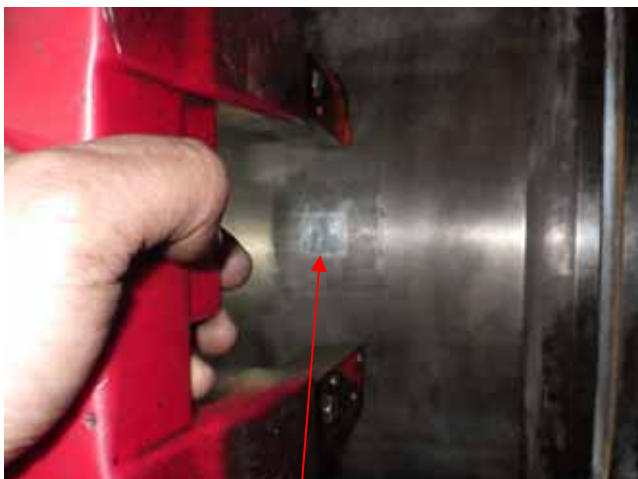
A-type test piece for check equipment.

磁気探傷検査 機材確認用 A 形標準試験片(テストピース)

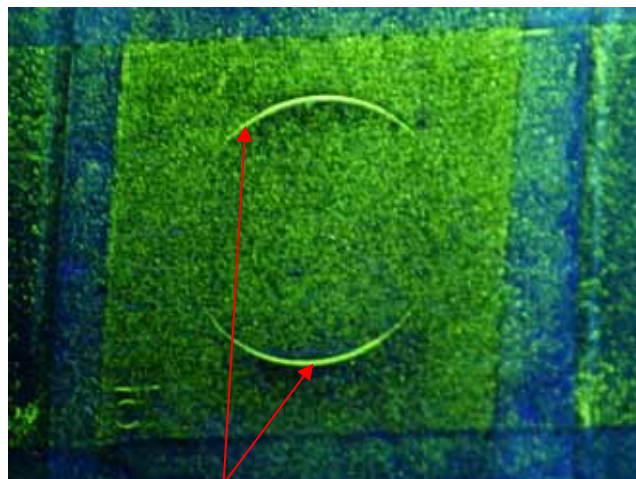
Found crack.

テストピース クラック確認

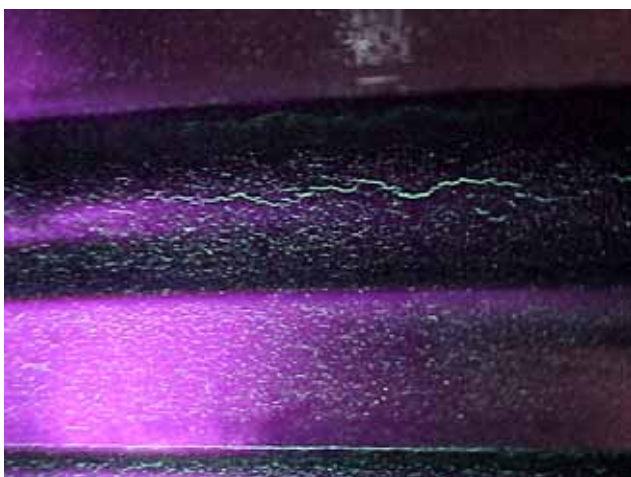
Example of crack: The crack occurred at under of the liner mounting surface.
ライナー錨下クラック発生見本

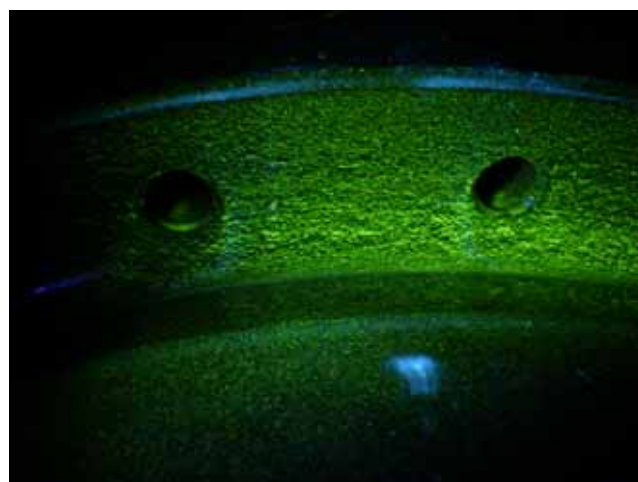
Inspected 2 pcs not found crack.
検査対象 2 本 欠陥磁粉模様無し
NO. ㊸M210, ㊸M216

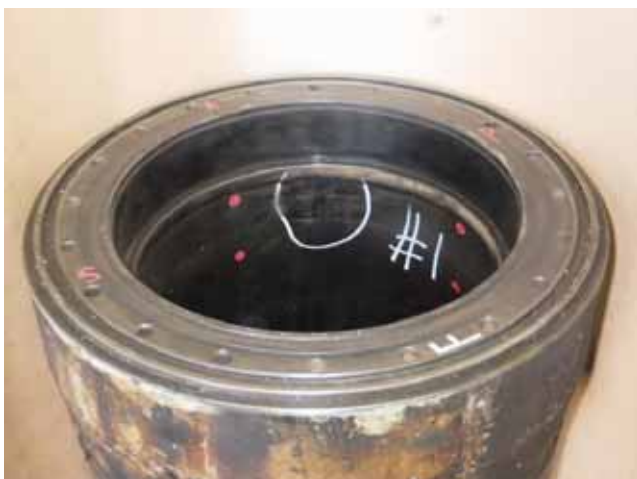
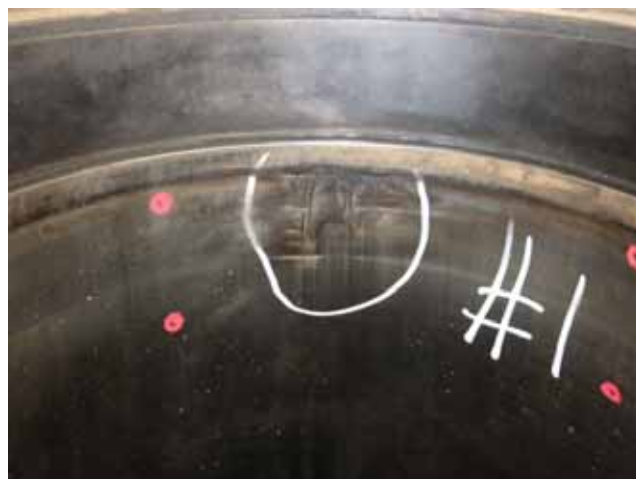
NO.ⓄM210 Poor Conditions specially no uniform touching with Liner and piston ring. 内面当たり不良

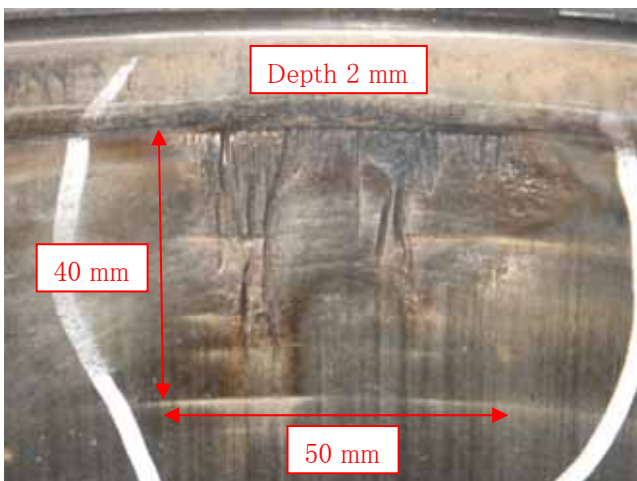
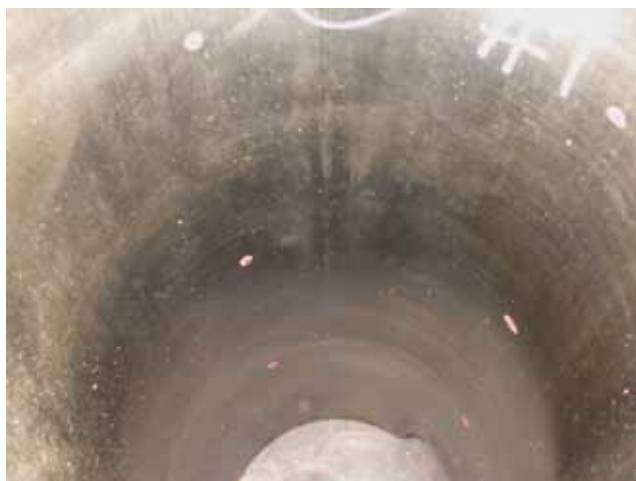
Blow by and wear. 吹き抜け及び摩耗

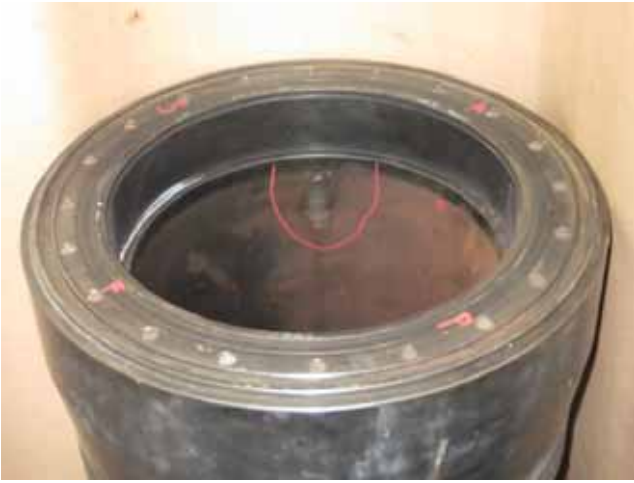
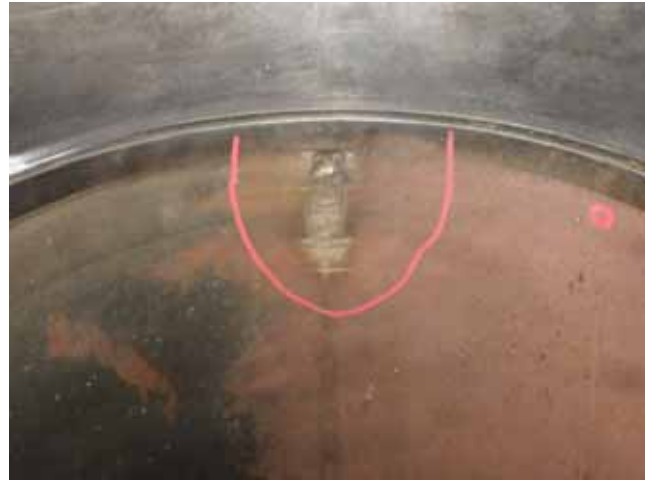
NO.ⓄM216 Poor Conditions specially no uniform touching with Liner and piston ring. 内面当たり不良

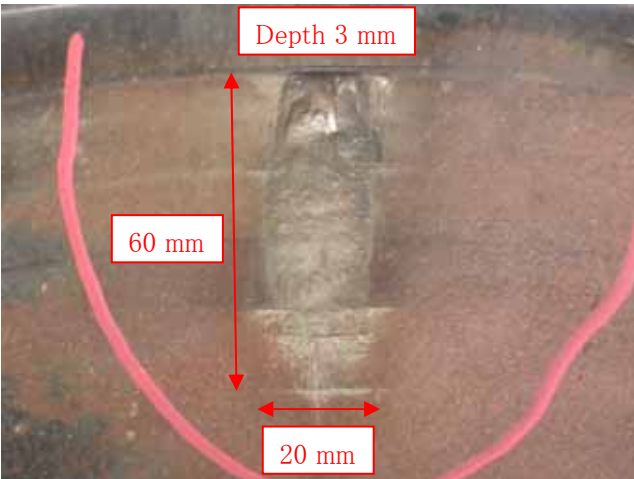
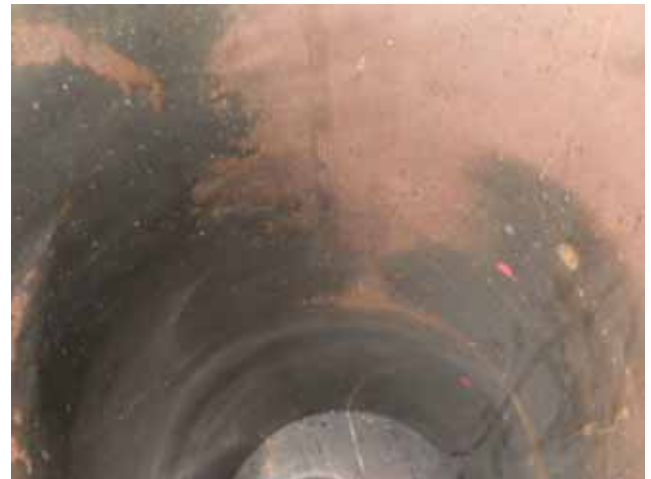
Blow by and wear. 吹き抜け及び摩耗

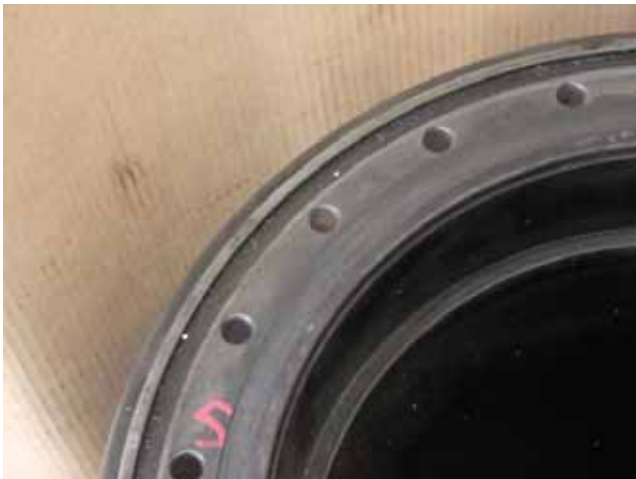
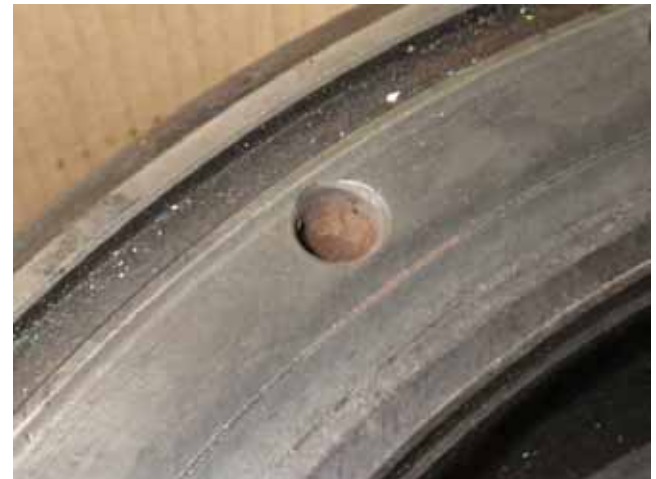
Before cleaning cooling water hole. 冷却水孔 洗淨前
