WORK.NO. 20-0501

P/NAME. Turbine Shaft

May 01, 2020

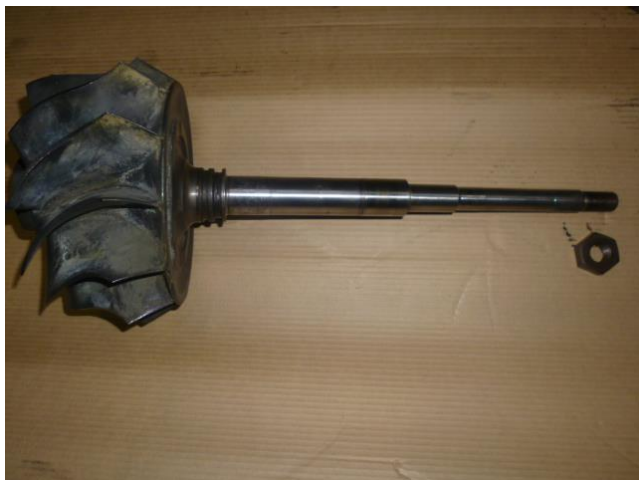
受入

[Arrival of goods condition.]

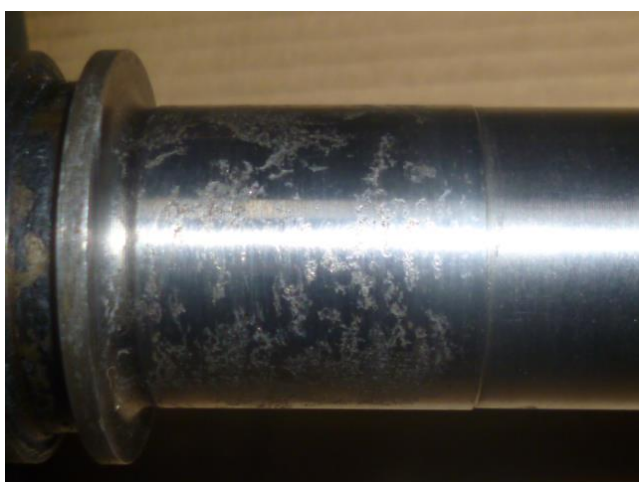
腐蝕

[Corrosion.]

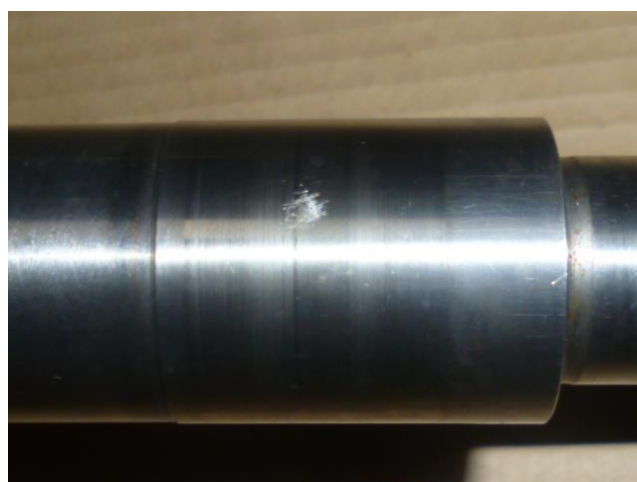
摺動疵

[Found Scratch.]

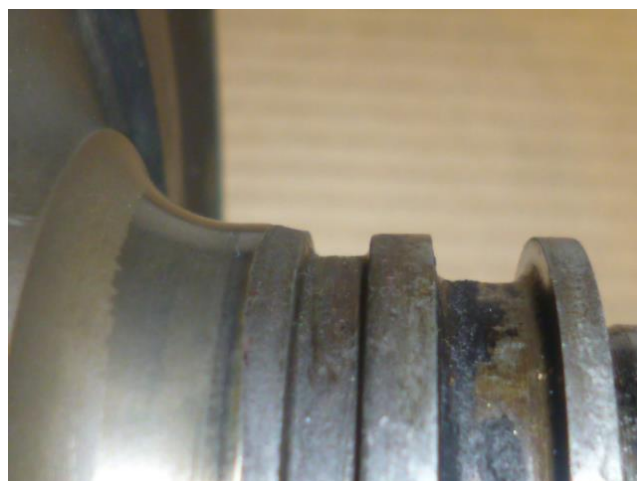
シーリング溝 溝幅 3.59 mm 基準 3.19 mm 限度 3.37 mm

[Seal ring groove width 3.59 mm Nominal 3.19 mm, Limit 3.37 mm.]

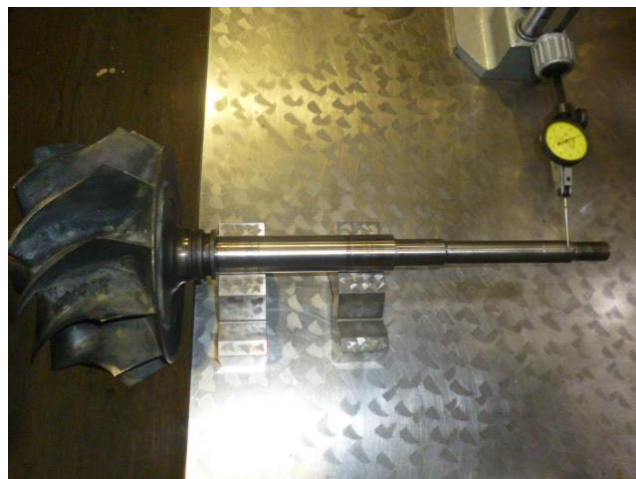
曲がり検査 0.01 mm 良好  
[Bent inspection. 0.01 mm OK.]

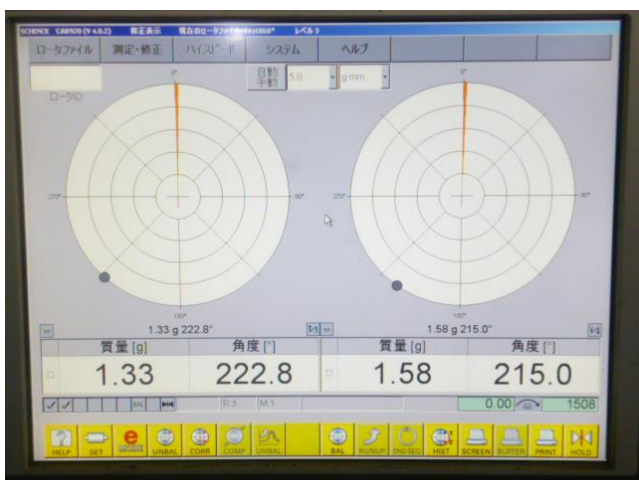
修正前 不釣り合い  $1.33 + 1.58 = 2.91$  gr  
[Before recondition.]  $1.33 + 1.58 = 2.91$  gr

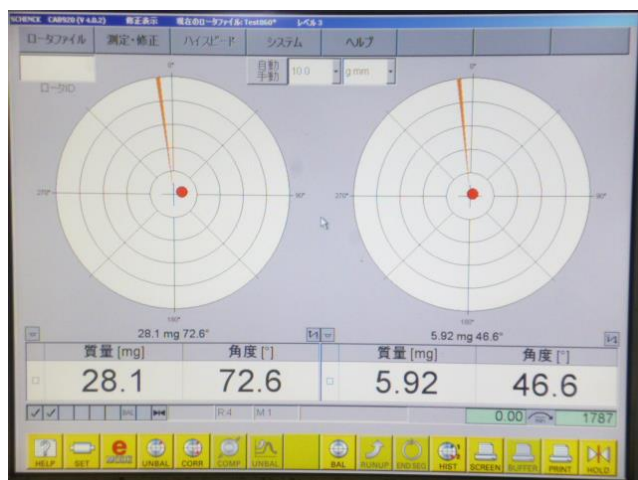
修正後 不釣り合い  $0.028 + 0.005 = 0.033$  gr  
[After recondition.]  $0.028 + 0.005 = 0.033$  gr
