WORK.NO. 20-0000

P/NAME. クラッチ タワミ軸継手
Clutch Flexble shaft coupling.

MARINE GIKEN SERVICE CO.,LTD
2020年 09月 20日

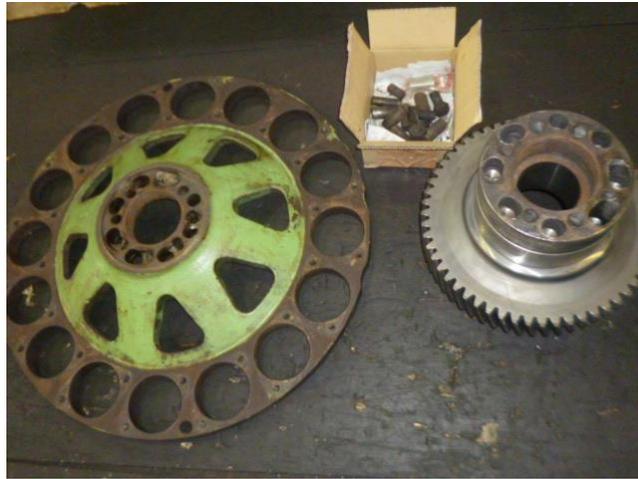
受入

Arrival of goods condition.

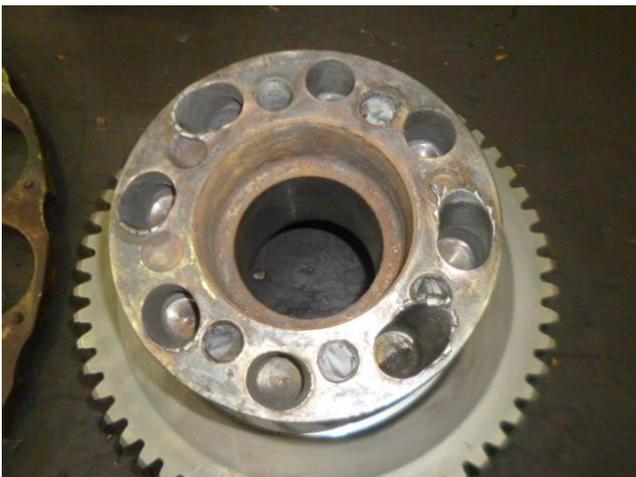
後進歯車 タワミ継手取り付け部不良

Reverse gear defective joint mounting part defective.

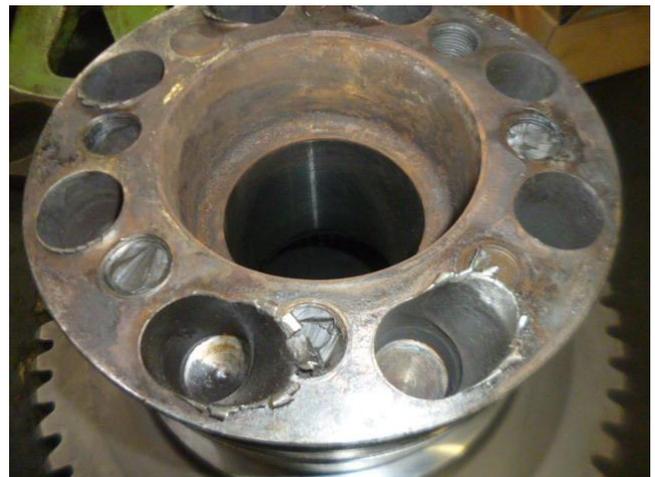
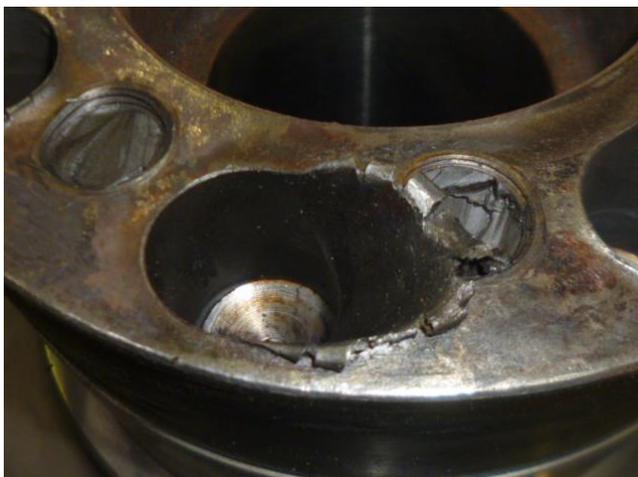
φ26 平行ピン穴 全8箇所不良

Acceptance φ26 parallel pin holes,defective.

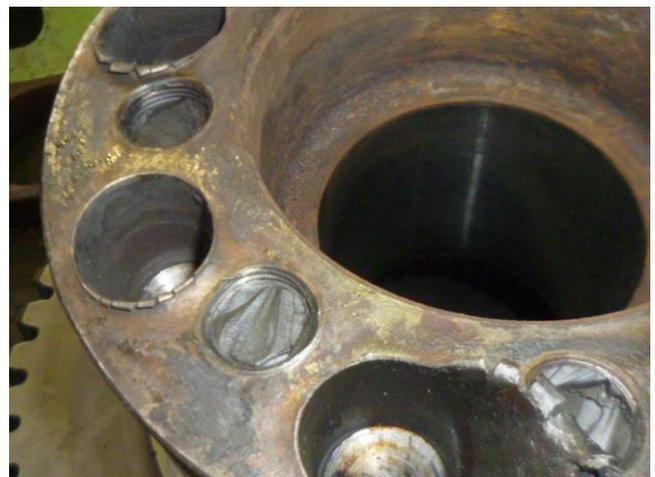
M20×1.5 ボルト全6箇所折れ込み不良

M20×1.5bolt all 6 places fold failure.

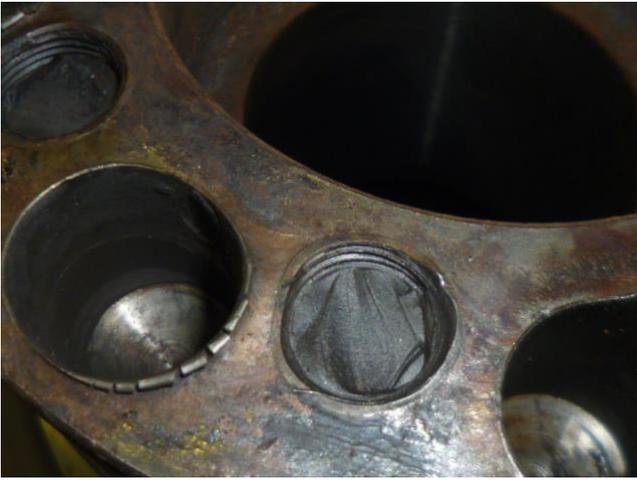
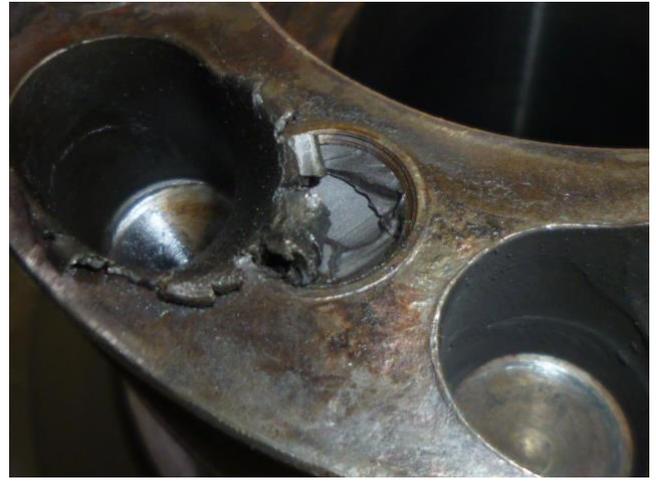
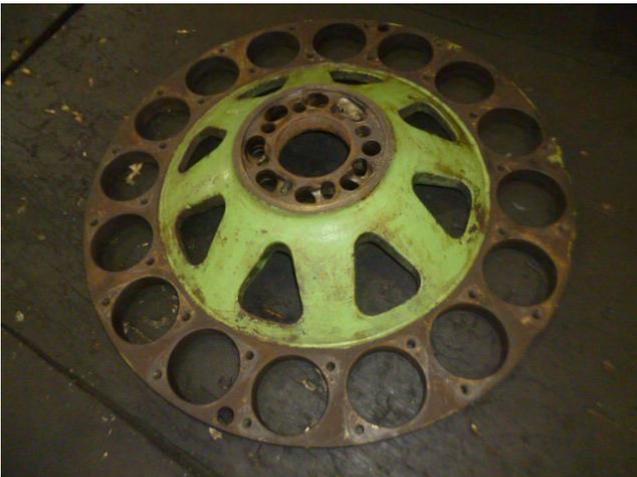
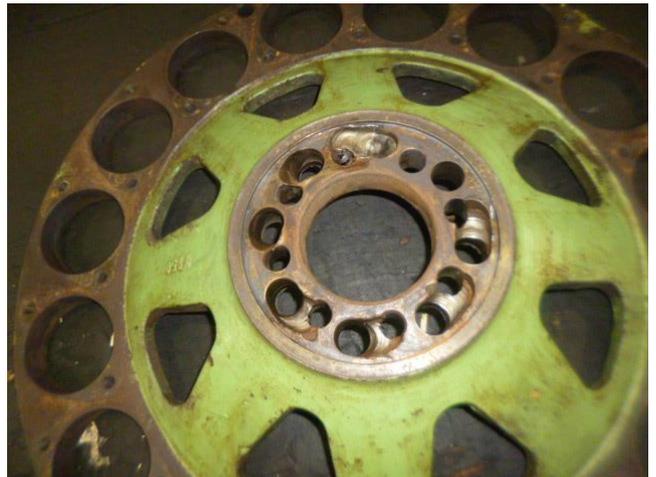
φ26 平行ピン穴及び M20 ボルト穴 全不良。Φ26 Parallel pin hole and M20 bolt hole are all defective.

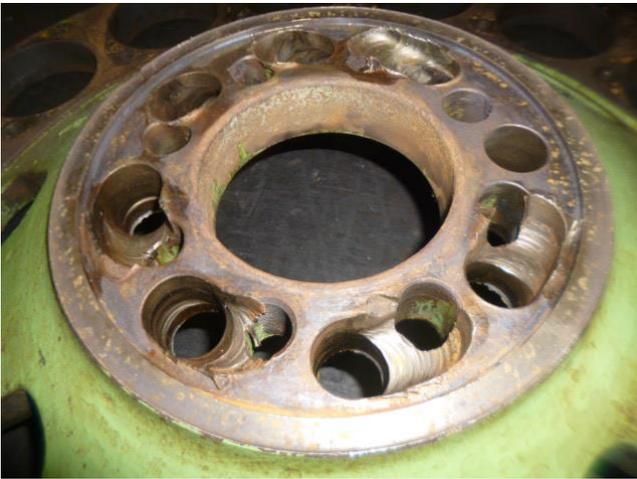
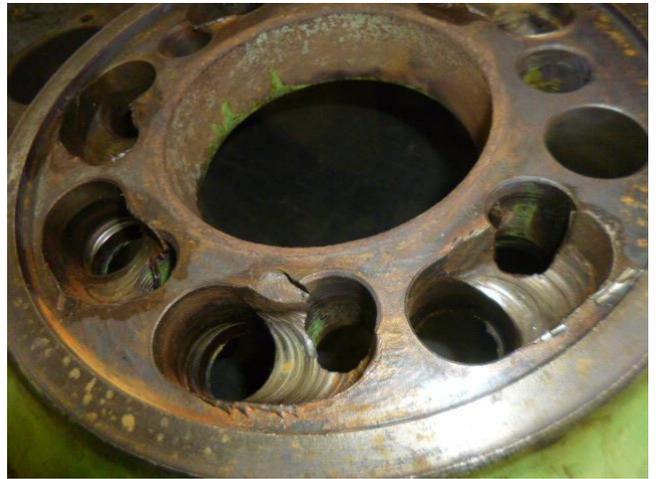
一部割れあり。 There are some cracks.

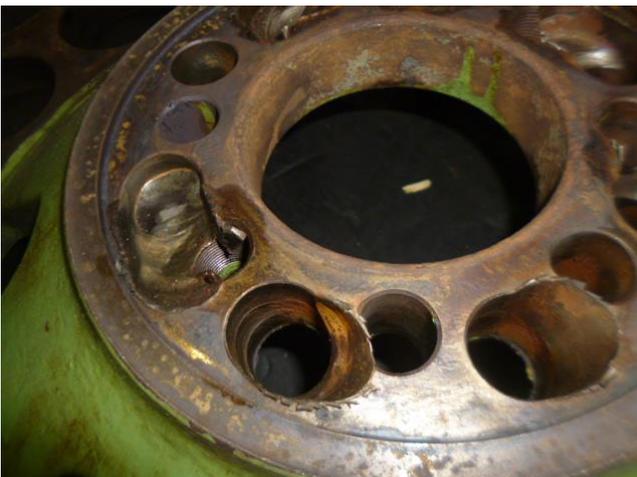
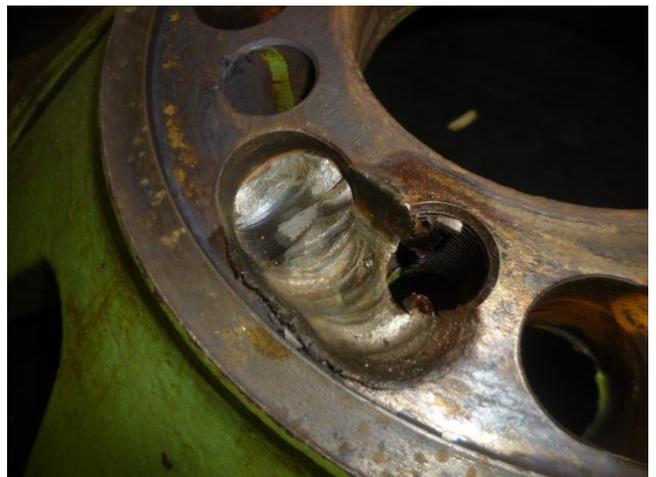
φ26 平行ピン折損。Φ26 Parallel pin Broken.

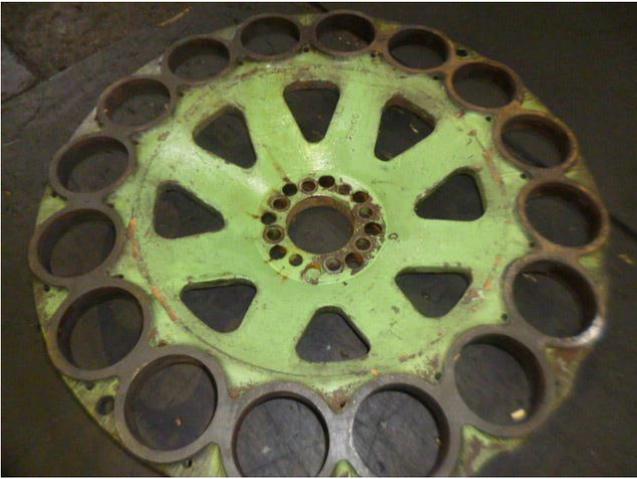
タワミ継手表側。Flexible shaft coupling front side.
