WORK.NO. 20-1543

P/NAME. クランク軸 Crankshaft

MARINE GIKEN SERVICE CO., LTD

NOVEMBER 11-19

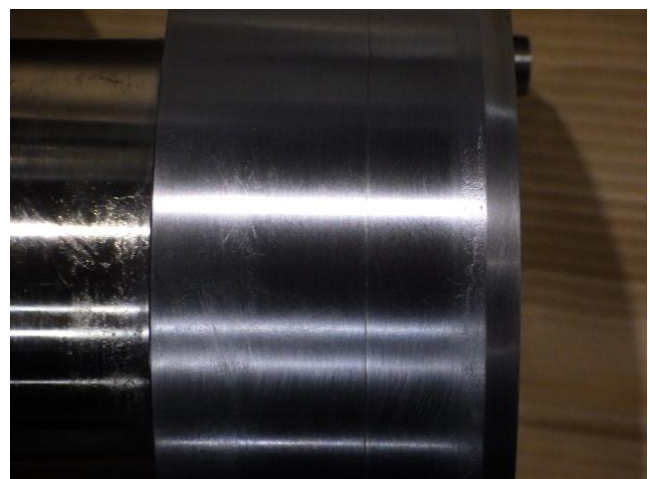
フライホイール側 オイルシール当たり面摩耗 $\phi 150$ Flywheel side oil seal contact surface wear $\phi 150$

フライホイール側 オイルシール摩耗部 レーザー溶接肉盛 Flywheel side oil seal wear part laser welding.
