P/NAME. CYLINDER LINER

June 07, 2021

Surface Roughness Condition. (表面粗さ)

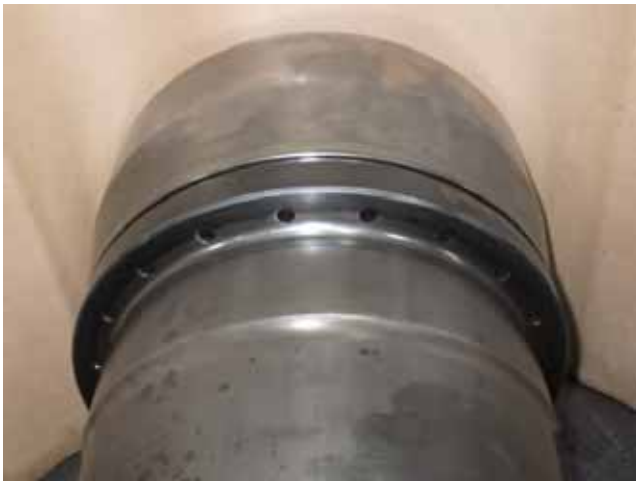
After cleaning cooling water hole. 冷却水孔 洗淨後
