P/NAME. CYLINDER LINER

June 07, 2021

Surface Roughness Condition. (表面粗さ)

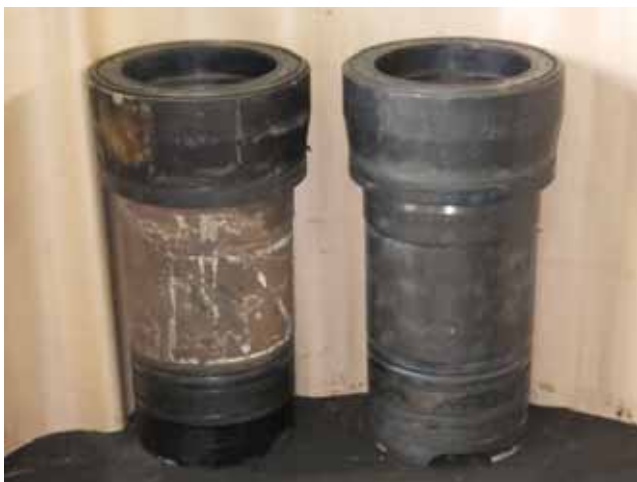
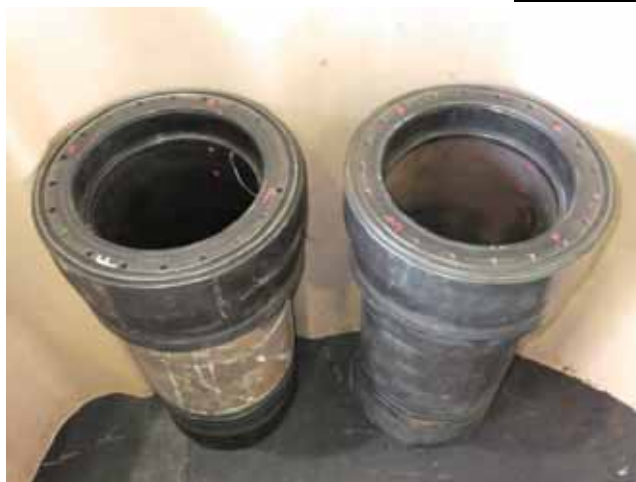
Arrival of goods condition. 2 PCS 受入

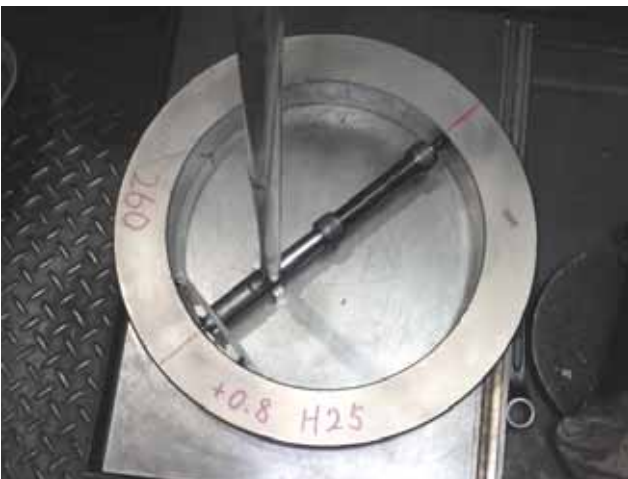
Bore gauge set up. 基準ゲージにて0 設定

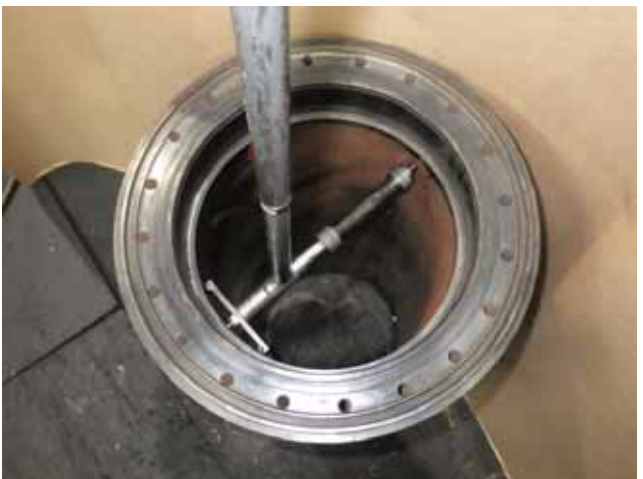
Housing measurement. 内径計測

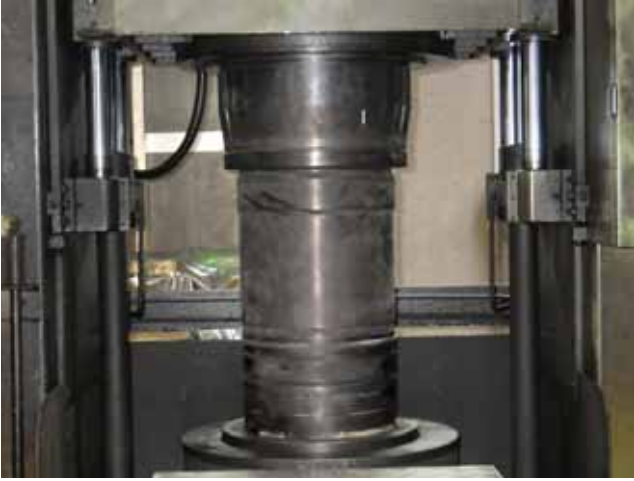
Setting. 機械にセッティング

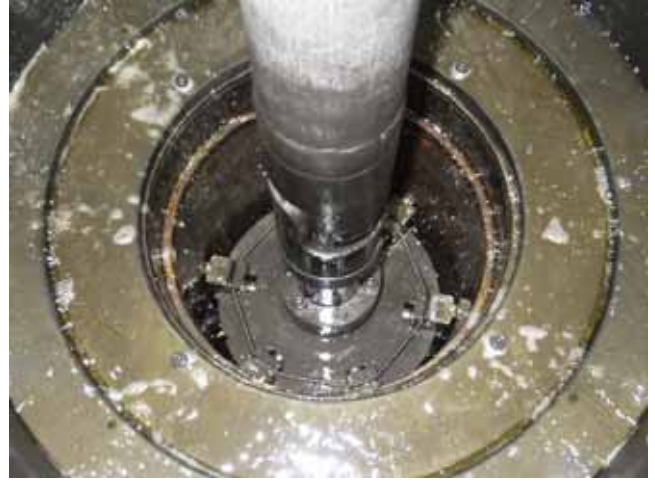
Liner Honing. ホーニング加工

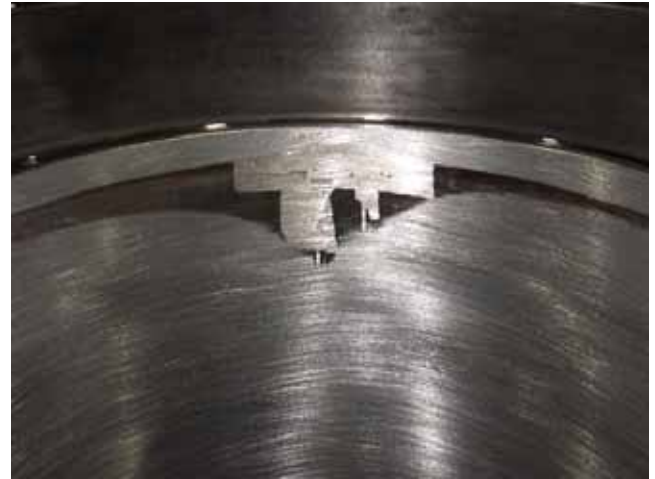
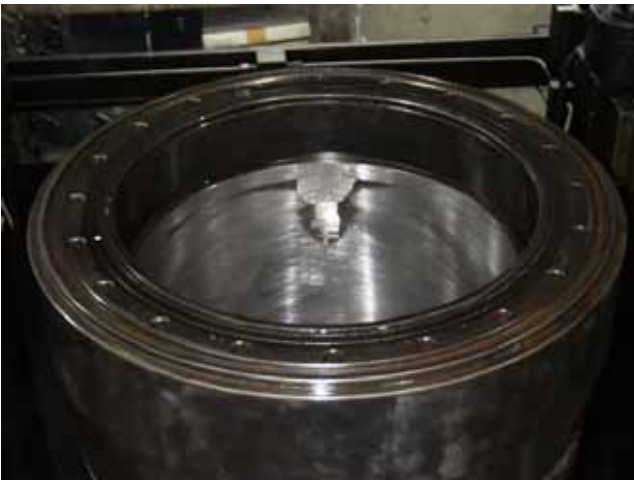
NO.㊦M216 Progress of the Liner Honing. ホーニング途中

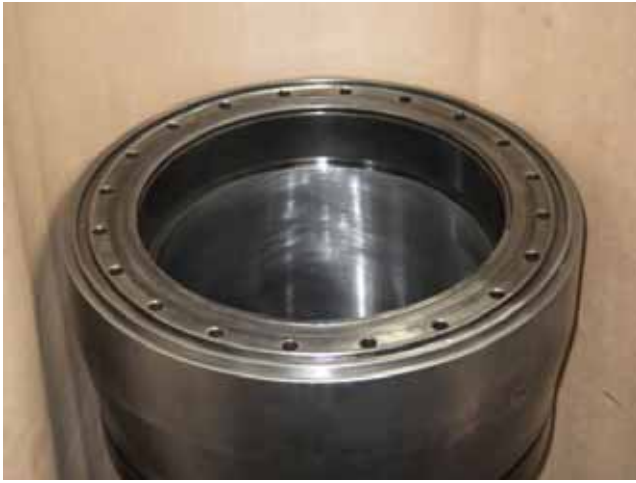
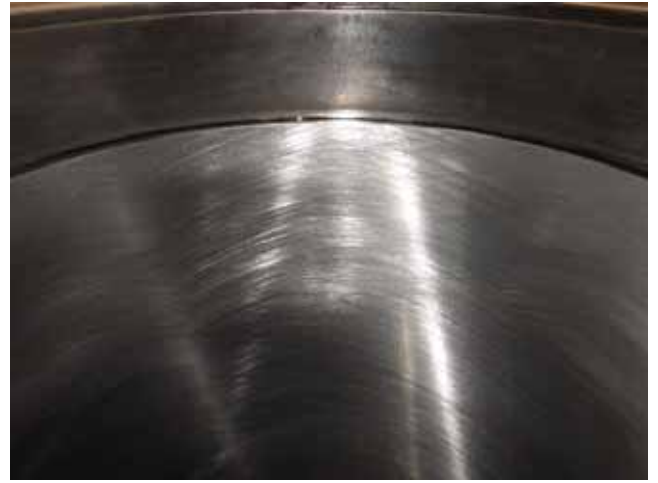
Finished liner honing. ホーニング加工完成

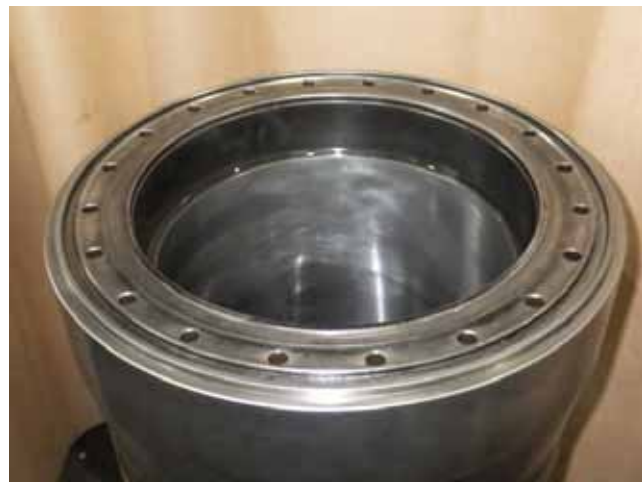
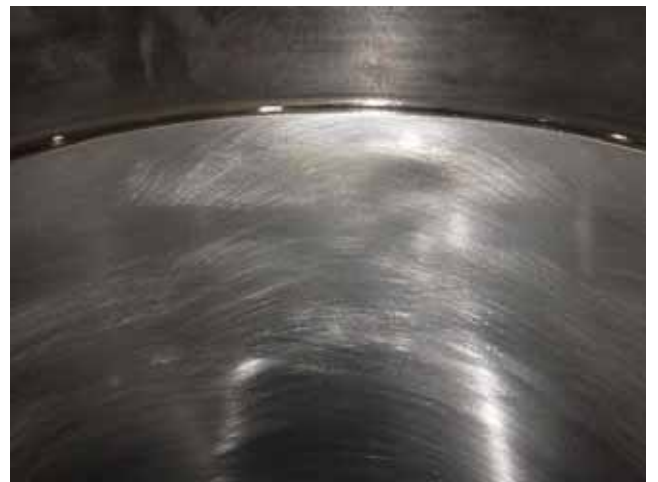
NO.®M210 Finished liner honing. ホーニング加工完成

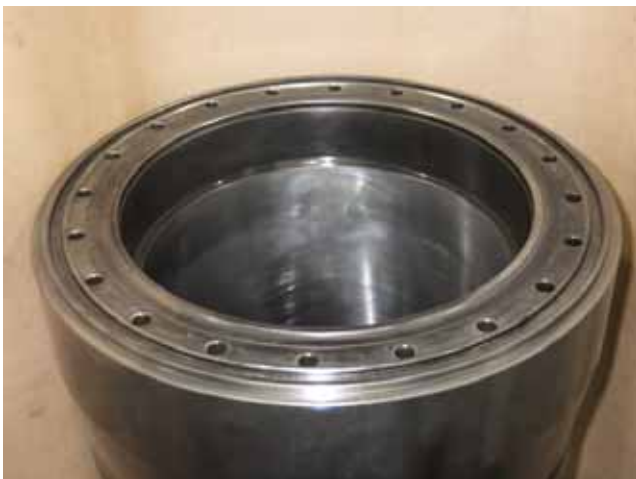
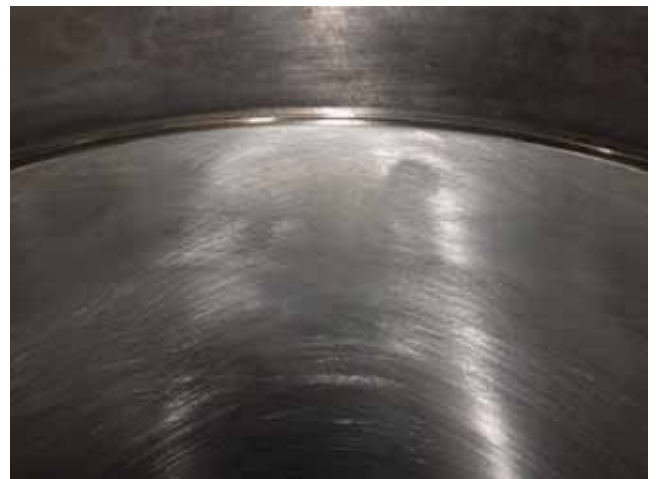
NO.®M216 Finished liner honing. ホーニング加工完成

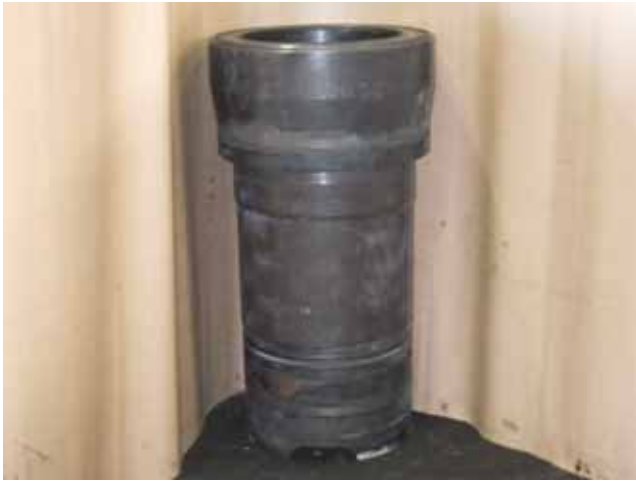
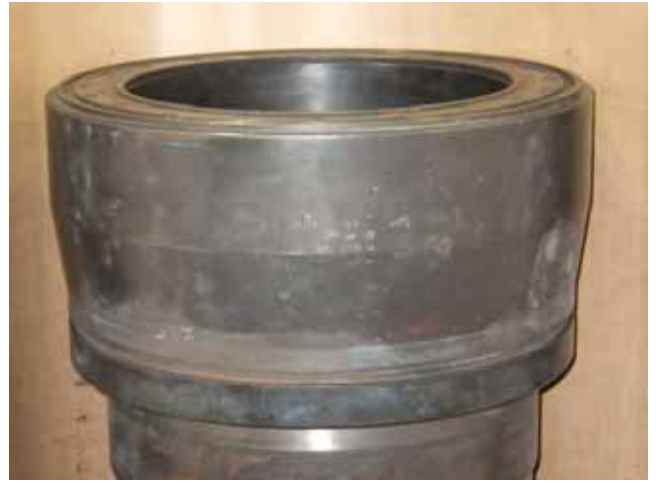
Before cleaning. 掃除洗淨前

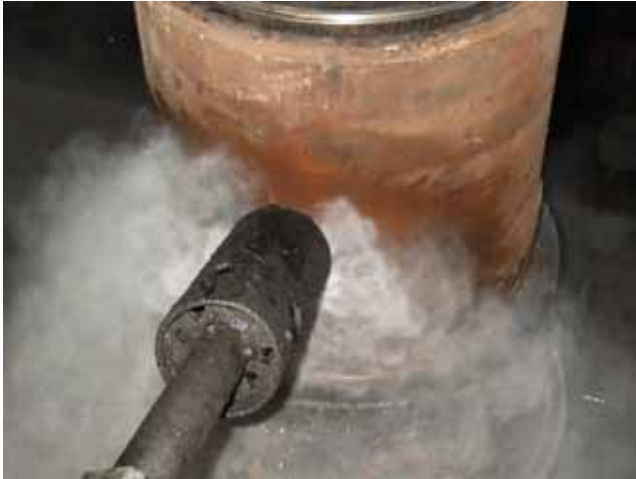
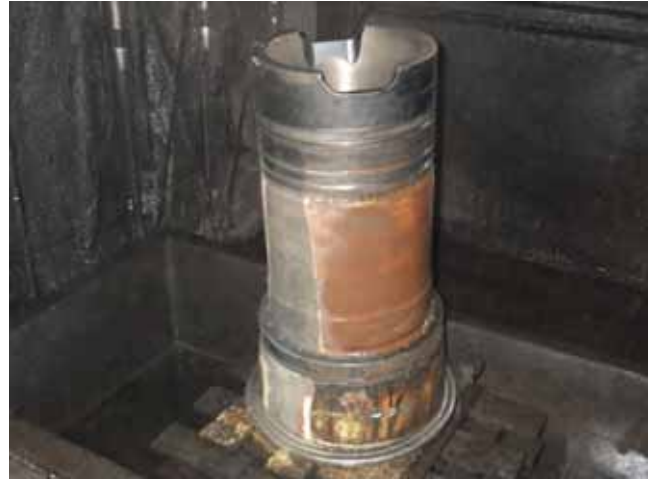
High pressure cleaning. 高压洗净

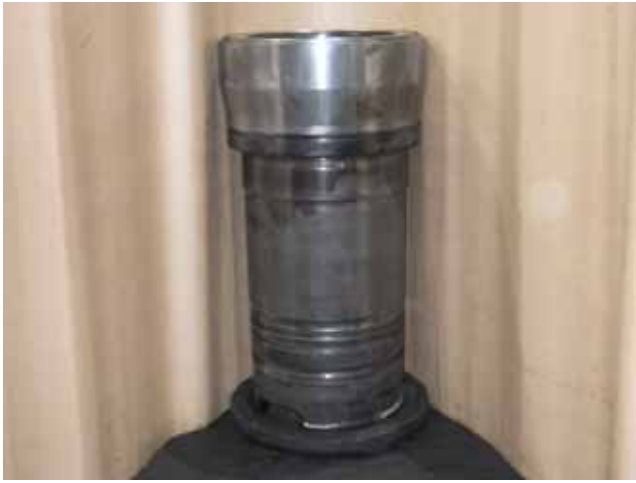
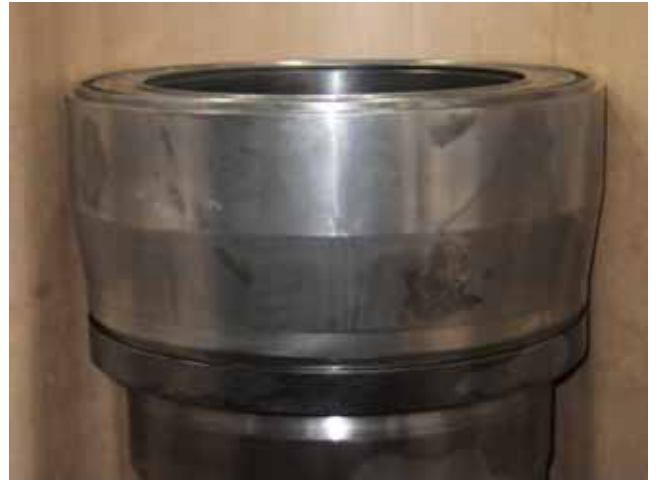
After cleaning. 掃除洗淨後

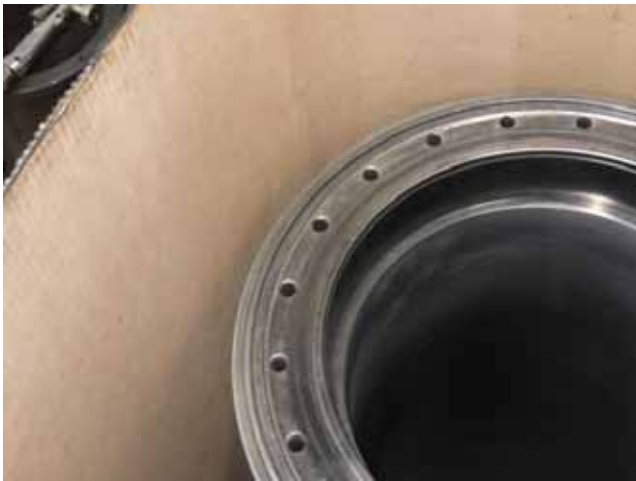
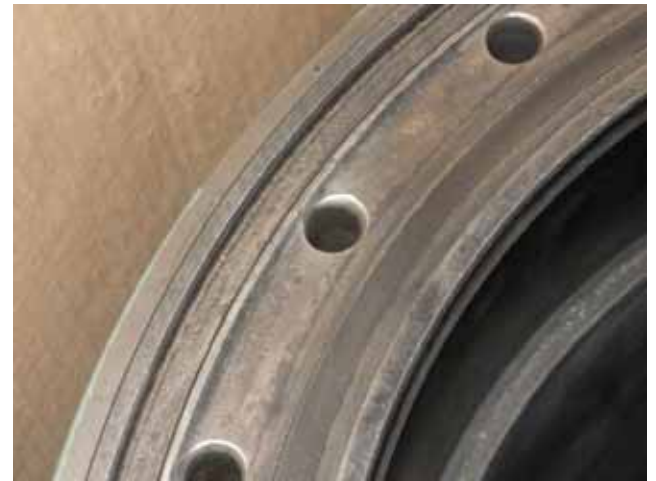
After cleaning cooling water hole. 冷却水孔 洗淨後

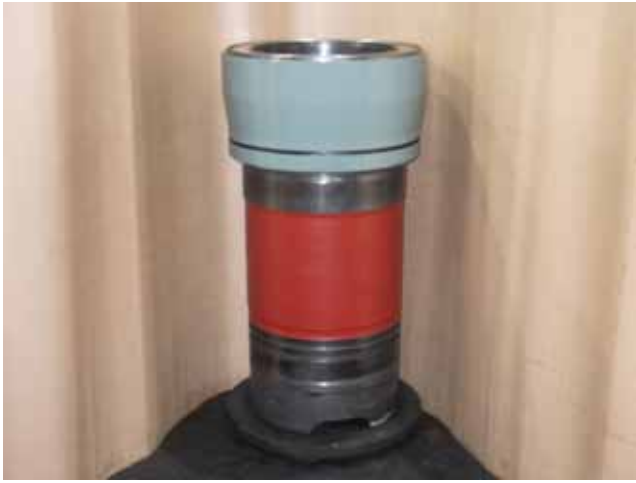
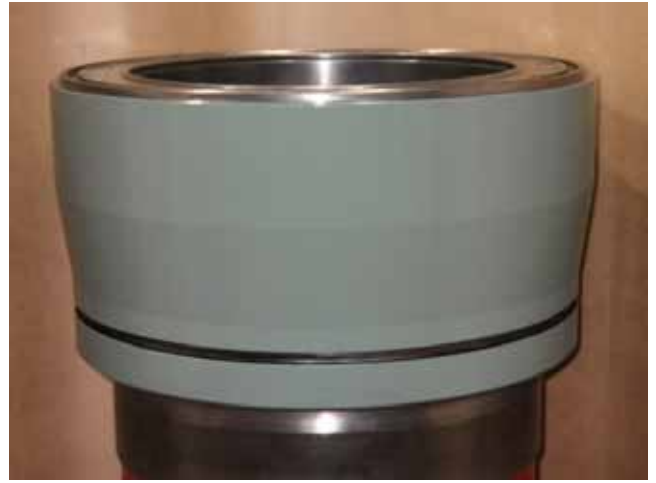
After coating. 外周塗装、完成

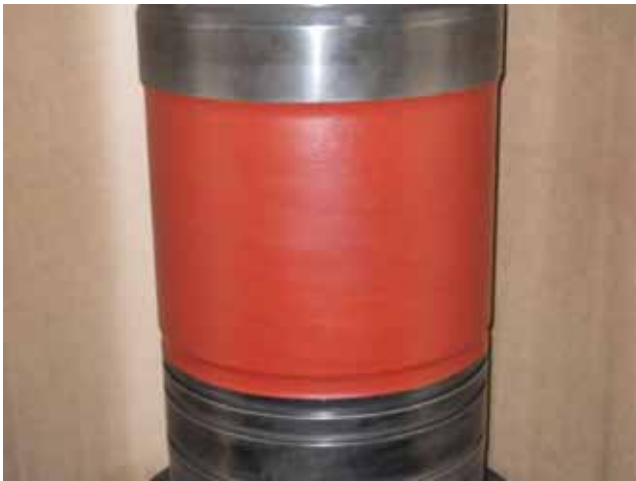
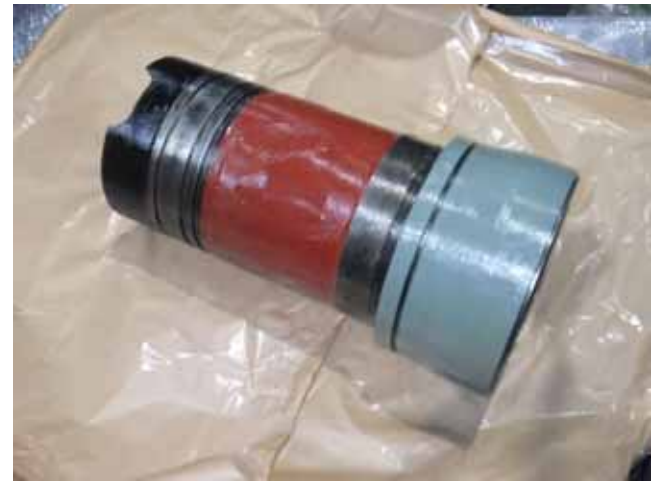
Applied corrosion inhibitor. 防錆剤塗布

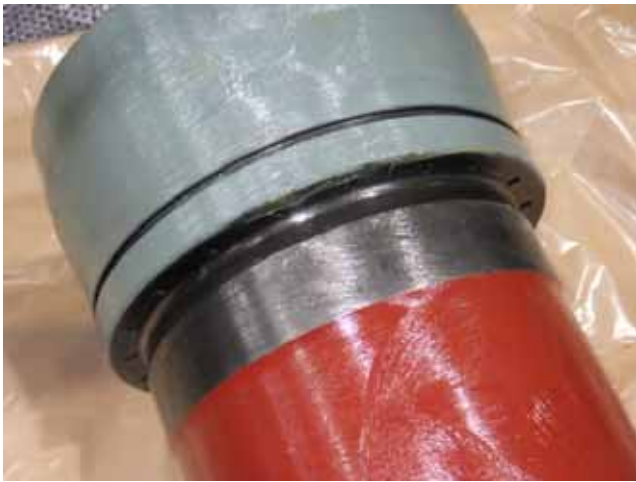
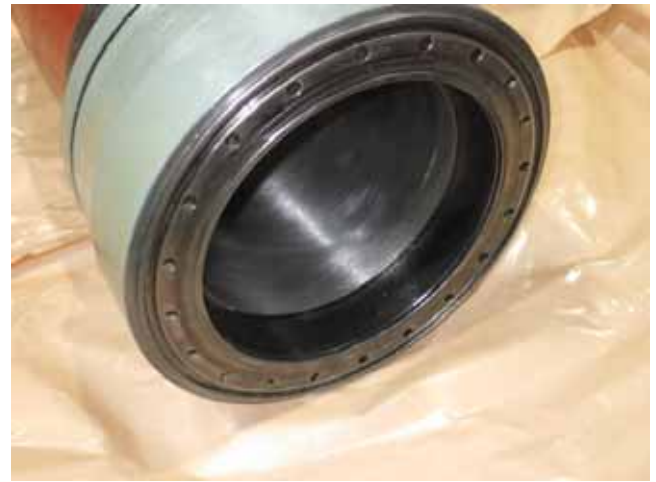
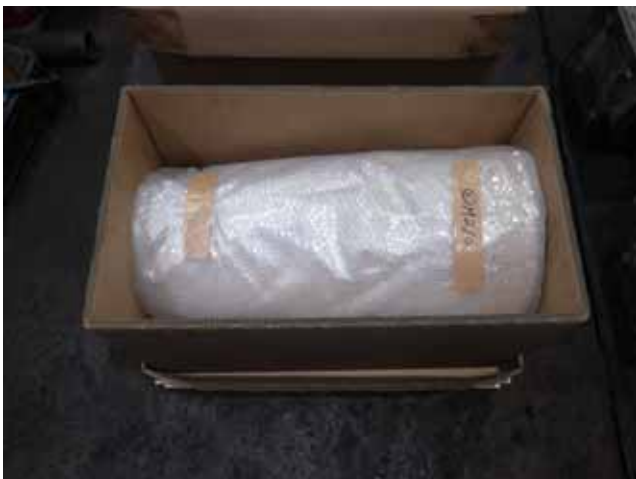
Packing. 梱包

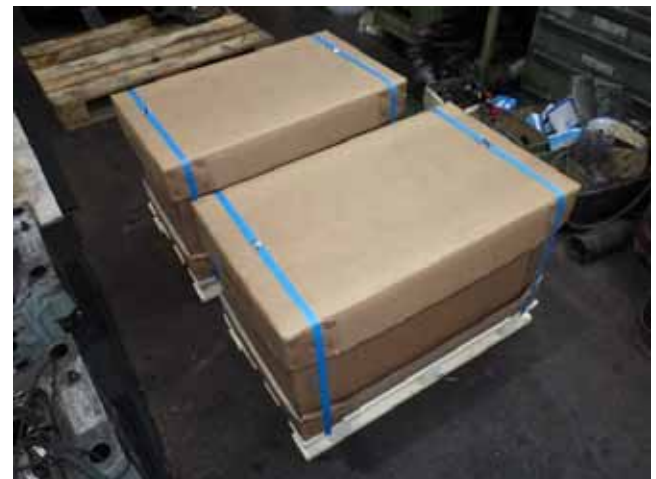
Packing finished. 梱包完成
